Der Chor des Ulmer Münsters

Kunstgeschichte – Bauforschung – Restaurierung

Arbeitsheft 34

Regierungspräsidium Stuttgart
Landesamt für Denkmalpflege

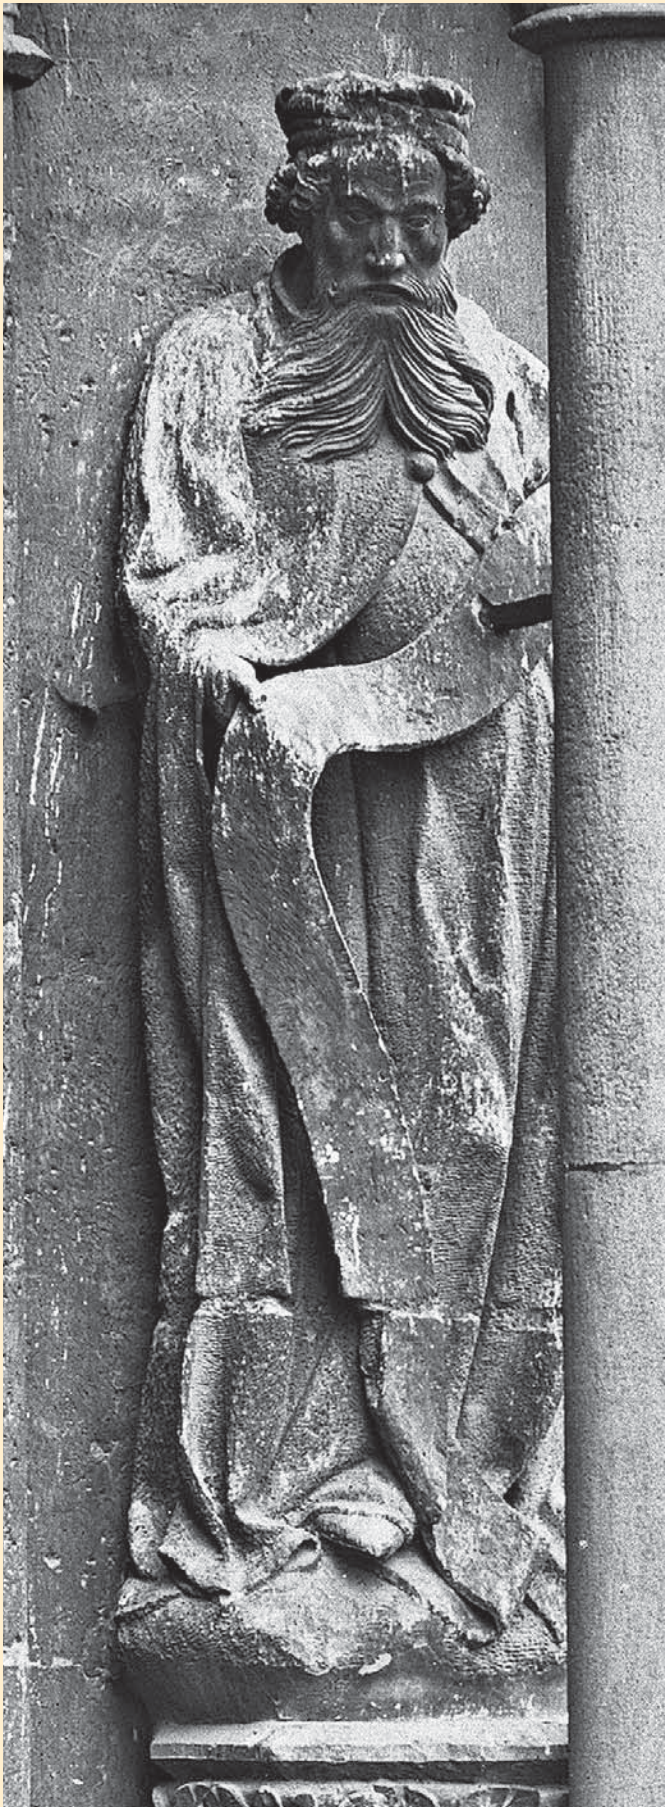
Abb. 19: Prophet S 3, um 1890; Frontsäule in Stubensandstein erneuert

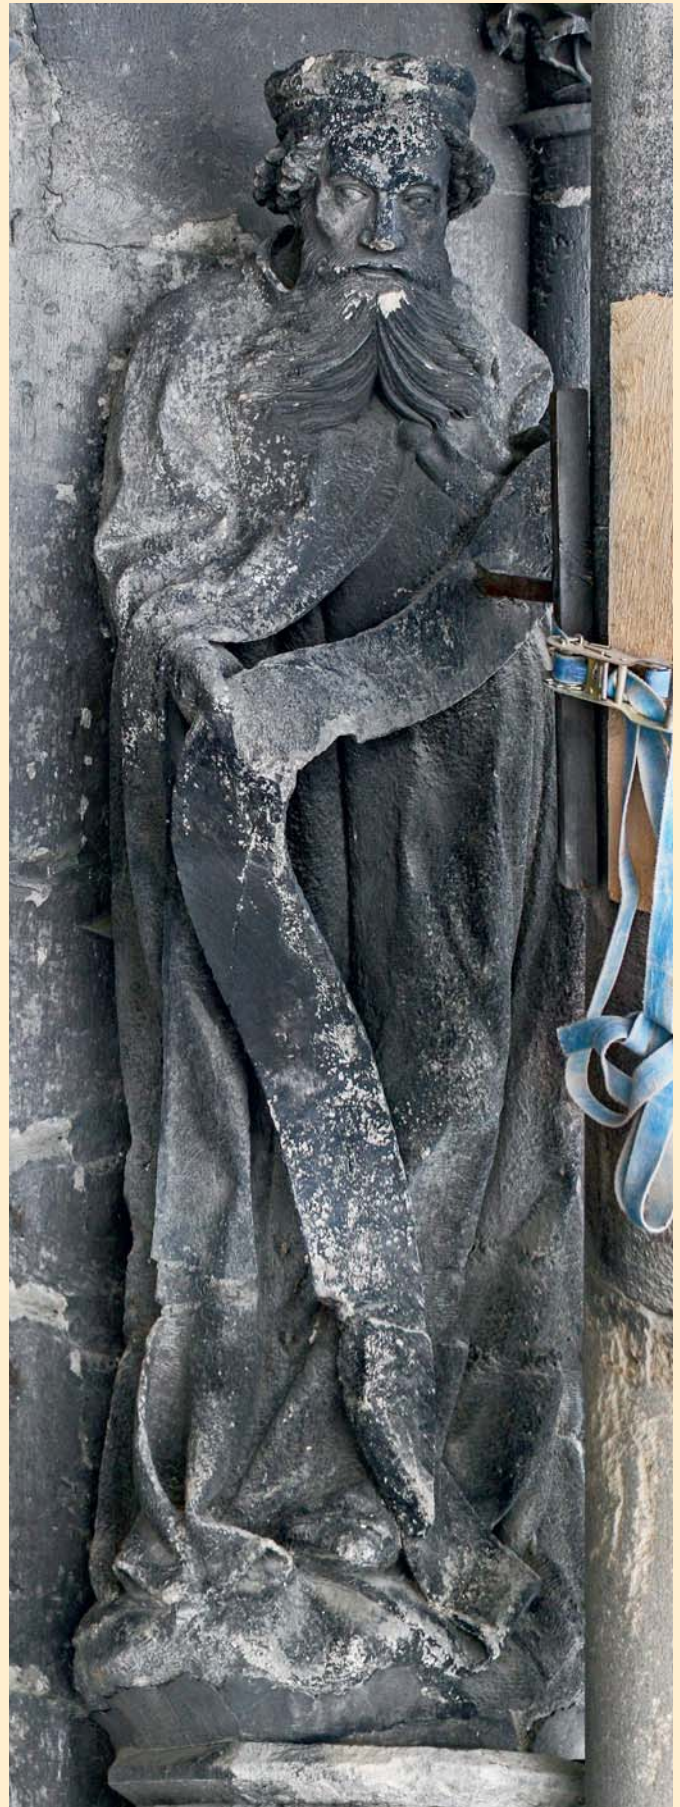
Abb. 20: Prophet S 3, 2010; mit temporärer Sicherung an der Frontsäule
