SCHRIFTEN
DES VEREINS FÜR GESCHICHTE
DES BODENSEES
UND SEINER UMGEBUNG

132. Heft 2014

DIE RUINE STAUFEN BEI HILZINGEN IM HEGAU

Zum Grundriss und zur Baugestalt
der mittelalterlichen Burg

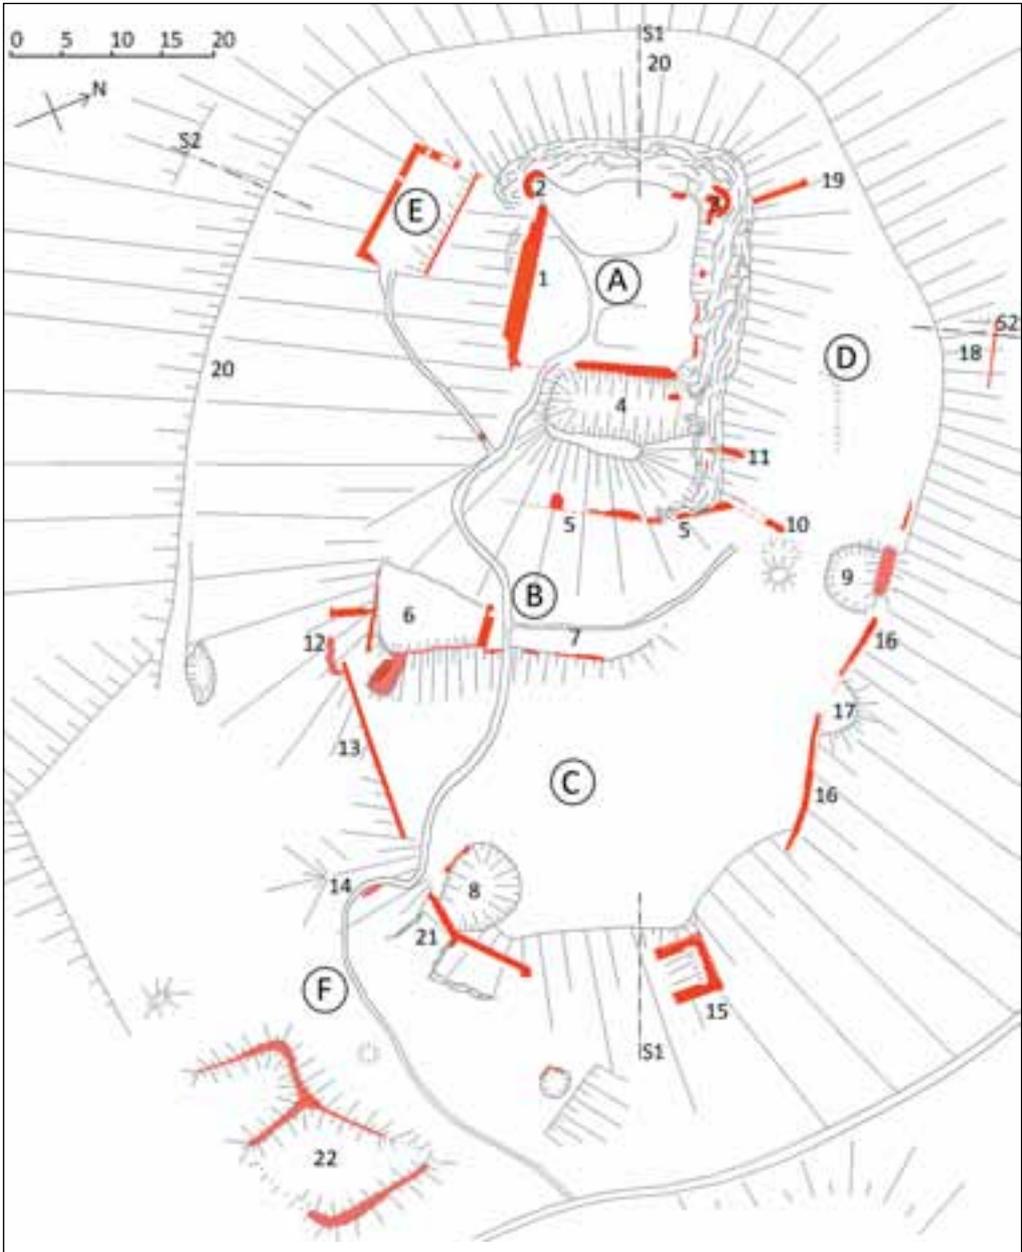
Abb. 1: Grundriss der Ruine Staufen, gefertigt von Wolfgang Teyke, 2011

Die Burg ist vom anschließenden Bergplateau durch einen breiten, grabenartigen Bergsattel getrennt. Die Anlage gliedert sich im Wesentlichen in das Kernburgplateau (A) und die Vorburgterrasse östlich (C) und nördlich (D) davon. Noch unterhalb der Vorburg, auf dem künstlich planierten Bereich der Senke, finden sich Gebäudereste und Gruben, in denen man die auf Ansichten des 18. bis 20. Jahrhunderts abgebildeten Ökonomiegebäude (22), den ehemaligen Wirtschaftshof der Burg, sehen muss (F). Von diesem Standort erblickt man auch Reste eines Portals zu einem vor wenigen Jahrzehnten eingestürzten, ehemals eingewölbten neuzeitlichen Kellerraum unter der Vorburg (21).

Das trapezförmige Kernburgplateau (A, Grundfläche ca. 18 mal 18 Meter) wird auf der Südseite durch einen eindrucksvollen Mauerrest (1) begrenzt, der das Gelände auf der Innenseite um drei Meter, nach der Außenseite sogar um bis zu sechs Meter überragt. Beide Mauerschalen zeigen lagerhaftes Bruchsteinmauerwerk. Im Norden und Westen sind nur noch spärliche Fundamentreste am Felsabhang erkennbar. Gegen Osten verläuft über eine Länge von zehn Metern eine Futtermauer aus Ziegeln, Kleinquadern (teils aus Tuffstein) und Bruchsteinen. Daraus lässt sich schließen, dass die Kernburg auf dem Plateau trapezförmig war und eine annähernd quadratische Grundrissgestalt hatte. Auf der Nordwestseite waren an die Kernburgkanten zwei Rundtürme (2 und 3) angebaut, deren unterste Lagen erhalten sind. Im südlicheren Turm (2) sind Buckelquader eines Vorgängerbaus eingebaut, darunter Eckbuckelquader. Am südlichen Ende des großen Mauerrests (1) sind drei Tuffsteinquader eingemauert, möglicherweise der Überrest einer später zugemauerten Türleibung der Südostwand des Kernburgplateaus. Die Quader sind aus ihrer ursprünglichen Position gegen Nordost, die Seite, wo sie bündig abgemauert sind, verkippt; der entstandene Spalt gegen die Mauer (1) wurde mit Mörtel verschlossen. In der gleichen Mörtelart vermauert schließen spärliche Mauerreste an die Tuffquader in südlicher Richtung an.

Ein Gewölbeansatz in der dem Kernburgplateau östlich vorgelagerten, halsgrabenartigen Senke (4) zeigt an, dass dieser Bereich überbaut war. Im Anschluss an die Grabensenke befindet sich ein hoher Schuttwall ohne Bebauungsreste. Im Felsabhang nördlich davon ist eine Lage einer auf den Fels gesetzten Mauer erkennbar, die wohl die nördliche Begrenzung dieses Burgteils markiert. Der äußere Abschluss des Kernburgareals wird durch geringfügige Mauerreste am östlichen Kernburghang markiert, ausge-

Das Mauerwerk besteht überwiegend aus Bruchsteinen des anstehenden Phonoliths; der Mörtel ist an vielen Stellen versandet, was auf die Verwendung eines wenig qualitätvollen Mörtels hinweist. Die abgängigen Mauerschalen sind somit nicht nur auf Abbruchtätigkeiten zurückzuführen, sondern auch auf den Verfall der Mörtelfugen. Davon heben sich zum einen die noch hoch aufragenden Ruinenreste der Nordwestseite (E) und der Schenkelmauer (19) auf der Nordseite ab. Während sich die Mauerwerkstechnik hier nicht wesentlich vom dem der restlichen Anlage unterscheidet, ist der Mörtel hingegen weitaus fester und dauerhafter. Beide Baureste könnten derselben Epoche entstammen. Von besserer Qualität als bei der Vorburgumfassungsmauer ist zum andern das große Mauerstück an der Westseite der Kernburg (1), das deutlich lagerhaftes Bruchsteinmauerwerk aufweist. Von durchweg schlechter Qualität sind dagegen die Rundtürme an der Kernburg. An beiden Rundtürmen (2, 3) und an der südlichen Mauer gegen die Grabensenke (4) sind Bauspolien eines abgebrochenen Gebäudes eingestreut. Die am westlichen Rundturm (2) vorgefundenen Eckbuckelquader zeigen, dass vor Errichtung dieses Turms ein repräsentatives Gebäude, eventuell ein älterer Wohnturm oder Bergfried, zumindest in Teilen abgetragen worden war.

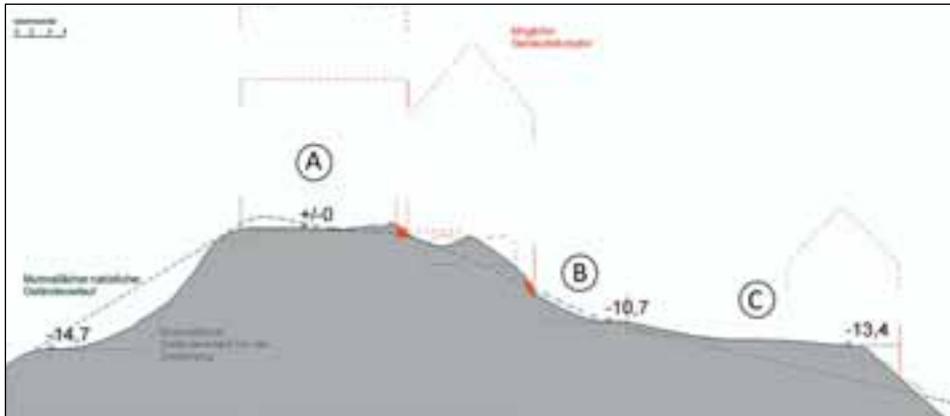
Abb. 2: Längsschnitt (S1) von Nordwest nach Südost mit mutmaßlichem früheren Geländeverlauf und Baumrisse, gefertigt von Wolfgang Teyke, 2011

Das Relief der Burgfläche dürfte künstlich erheblich verändert worden sein: Die Aufschüttungen im südlichen Vorburgbereich (8) zeigen, dass das Gelände großflächig planiert wurde. Der Kernburgfels wurde wohl auf zwei Seiten versteilt und abgeschrotet, wodurch vielleicht erst der nackte Fels sichtbar wurde.³

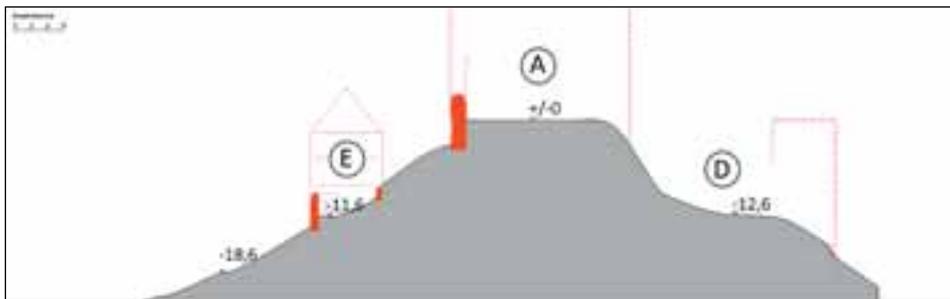
Abb. 3: Querschnitt (S2) von Südwest nach Nordost, gefertigt von Wolfgang Teyke, 2011

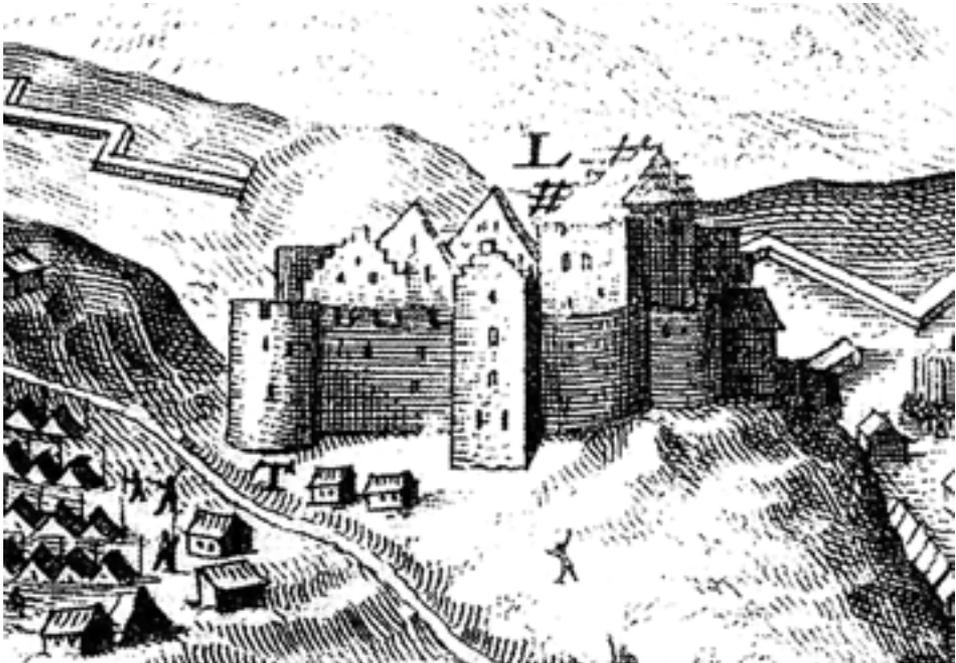
Abb. 4: Burg Staufen in einem Ausschnitt aus einem undatierten Kupferstich der Hohentwiel-Belagerung 1641 von unbekannter Hand aus nordöstlicher Richtung (Nordost-Darstellung). Ganz links, neben dem Bergsattel, das »Schanzelgle«. Vorlage: KESSINGER, Roland / PETER, Klaus-Michael (Hg.): Hohentwiel Buch (Hegau-Bibliothek Band 115), Singen 2002, S. 139.

hen der Burg gewonnen werden. Anders verhält es sich bei einem undatierten Kupferstich von unbekannter Hand, der die Hohentwiel-Belagerung unüblicherweise aus Nordosten darstellt (Nordost-Darstellung). Auf diesem Stich ist die Burg Staufen somit an den rechten Bildrand gerückt.⁸ Die dem Hohentwiel zugewandte Anhöhe »Schanzelgle« und der Bergsattel, der die Anhöhe von der Burg Staufen trennt, sind dabei deutlich zu erkennen. Damit gewinnt der Betrachter auch Orientierung hinsichtlich der abgebildeten Ruine Staufen, die sich als noch stattliche, nur wenig zerstörte Anlage zeigt. Hinter einer turmbewehrten Umfassungsmauer befinden sich zur Linken drei Gebäudegiebel, von denen derjenige ganz links als Staffelgiebel ausgeführt ist. Rechts ist ein gedrungenes, turmartiges Bauwerk mit ruinöser Dachkonstruktion zu erkennen. Ganz rechts befindet sich ein niedrigeres dachgedecktes Gebäude, das aus der Umfassungsmauer hervortritt. Nicht von Nordosten, sondern etwa von Westen stellte David Nikolaus Hautt die Hohentwiel-Belagerung 1641 auf seinem Kupferstich von 1642 dar.⁹ Somit ist die Burg Staufen wieder an den linken Bildrand gerückt, ansonsten erscheint sie hier, einschließlich der umgebenden Schanzanlagen, wie das gespiegelte Abbild der eben erwähnten Nordost-Darstellung.

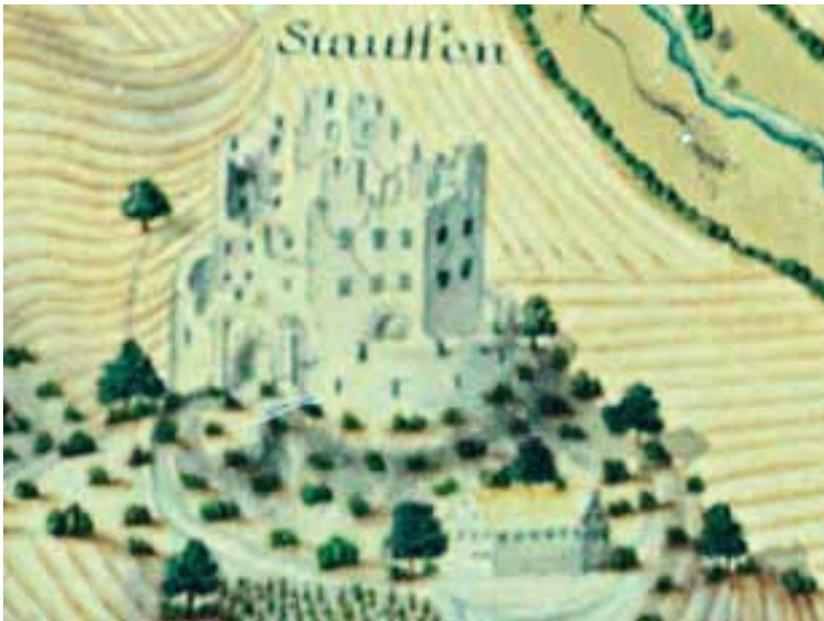
Abb. 5: Ruine Staufen. Ausschnitt einer nach 1783 entstandenen, kolorierten und heute in Verstoß geratenen Zeichnung des Hohentwiels, der daher hier nur in mäßiger Qualität abgedruckt werden konnte. Im Vordergrund der Wirtschaftshof der Burg. Vorlage Stadtarchiv Singen, vollständig publiziert in: Hegau 62 (2005) S. 40.

nerhalb der Umfassungsmauer befindet sich die mehrgeschossige, durch Fensterausbrüche und Fensterhöhlen durchlöchernte Ruine eines massigen, scheinbar vierstöckigen Baukörpers. Bei genauerem Hinsehen lassen sich bei diesem Baukörper eine linke und eine rechte Hälfte unterscheiden: In der linken Hälfte wirken die Fensteröffnungen kleiner und sind ohne Regelmäßigkeit angeordnet, während in der rechten Hälfte zwei Reihen größerer Fenster in regelmäßiger Anordnung deutlich zu erkennen sind. Auch durch die Farbgebung wirken die linke und rechte Hälfte der Ruine als voneinander abgegrenzte Bauteile. Auf einer Lithographie von Friedrich Pecht von 1832 ist die Ruine von Osten dargestellt.¹⁹ Die Kernburg weist zwei hoch aufragende Mauerreste auf. Im Vordergrund ist die Ruine des viereckigen Mauervorsprungs am östlichen Ende der Vorburg zu sehen nebst einem noch hoch aufragenden Mauerrest der Umfassungsmauer. Schließlich ist die Ruine Staufen als kleine Einzeldarstellung auf der Vedute »Höhgau und Umgebung« von E. Neumann um 1850 zu sehen.²⁰ Dort ist am linken Bildrand der noch intakte Wirtschaftshof der Burg abgebildet. Die Kernburg weist noch umfangreiche, teils durchfensterte Ruinenreste auf, darunter ein hoch aufragender Mauerzahn und wohl auch die beiden Rundtürme. Es scheint auch das Gewölbe in der anschließenden Grabensenke angedeutet zu sein. Von der Vorburg sind Reste der Umfassungsmauer und wiederum des viereckigen Mauervorsprungs im Osten zu sehen.

Betrachtet man nun die Ruinenansicht nach 1783, fällt die Zweiteiligkeit der Kernburg auf. Die linke Hälfte, durch kleinere, unregelmäßige Fensteröffnungen gekennzeichnet, erhebt sich wohl auf dem Kernburgplateau (A); der rechte, wohl jüngere Teil, durch seine großen, regelmäßig angeordneten Fenster charakterisiert, dürfte über dem Gewölbekeller der grabenartigen Senke (4) gestanden haben. Fast scheint es, als wäre auf dieser Ansicht links auch der westliche Rundturm der Kernburg (2) zu sehen. Die schmalen Rundtürme an den Ecken trugen möglicherweise zusätzliche Fachwerkgeschosse; sie dürften angesichts ihres geringen Durchmessers eher als Treppentürme denn als Wehrtürme gedient haben. Ob sich das Tor der Kernburg, wie das Bild der 1780er Jahre andeutet, auf der Westseite befand, ist anhand der Baureste nicht zu entscheiden.

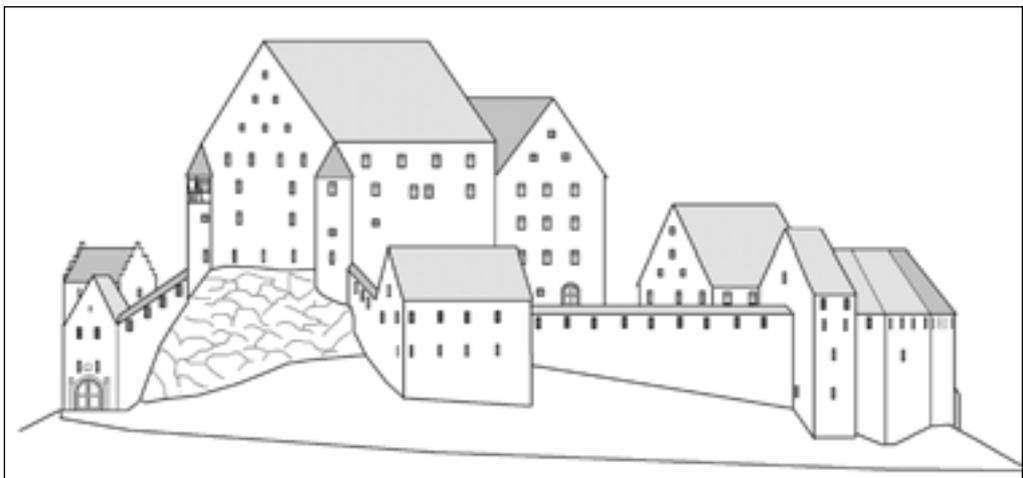
Abb. 6: Rekonstruktionszeichnung der Burg Staufen vor ihrer Zerstörung von Südwest, gefertigt von Wolfgang Teyke, 2011

Unsere Rekonstruktionen stützen sich auf den nunmehr erarbeiteten Grundriss und Überlegungen, die sich aus der Interpretation der älteren Ansichten ergeben. Bei den Abbildungen aus dem Dreißigjährigen Krieg kehrt ein Motiv in abgewandelter Form in mehreren Beispielen wieder: Der viereckige Turm als Hauptgebäude, mal schlanker, mal massiger, flankiert von seitlichen Anbauten, die bald rund, bald viereckig erscheinen. Das mehrfache Auftreten dieses Motivs bei verschiedenen Darstellern legt nahe, dass ihm die Realität zu Grunde lag. Andererseits finden sich auch Abbildungen, vornehmlich in den Karten wie in der Bodenseekarte Tibians, die eine turmlose Burg erkennen lassen mit einem länglichen Hauptgebäude. Die Ruinendarstellungen sind für verschiedenartige Interpretationen offen.

Unsere Rekonstruktion will den Zustand der Burg um 1630 unmittelbar vor der Zerstörung darstellen. Auch dieses Bild, das auf breiterer Quellengrundlage entstand als die bisherigen Rekonstruktionsversuche, muss ein vorläufiges bleiben, zumal baugeschichtliche Studien zu der Anlage bislang völlig fehlen. So muss vorerst auch offen bleiben, ob der scheinbare Widerspruch zwischen den ältesten, turmlosen Darstellungen aus dem 16. Jahrhundert von Tibian und Dorn und den Kriegsdarstellungen auf der Ungenauigkeit der älteren Abbildungen beruht, oder ob vielleicht nach 1588 Umbauten

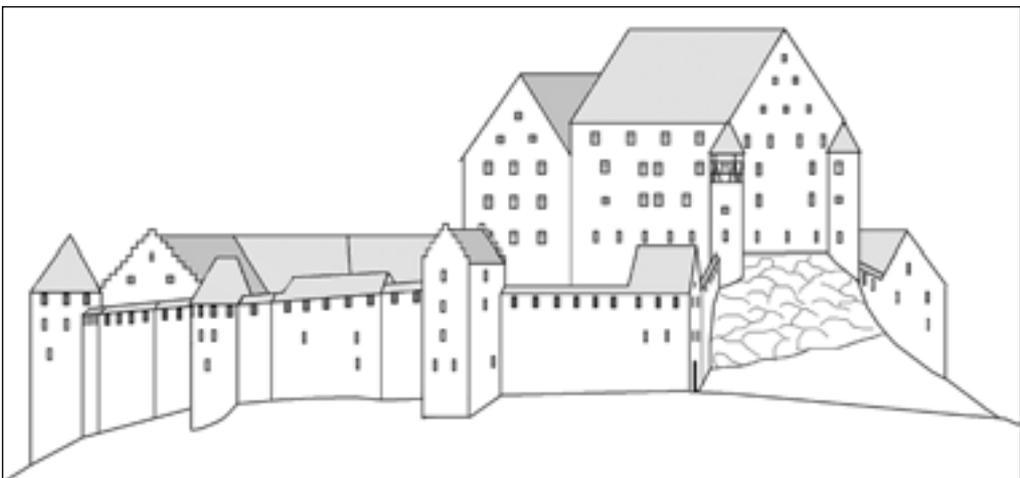
Abb. 7: Desgl. von Nord, gefertigt von Wolfgang Teyke, 2011
