Erforschen und Erhalten

JAHRESBERICHT

der Bau- und Kunstdenkmalpflege
in Baden-Württemberg

7/2024

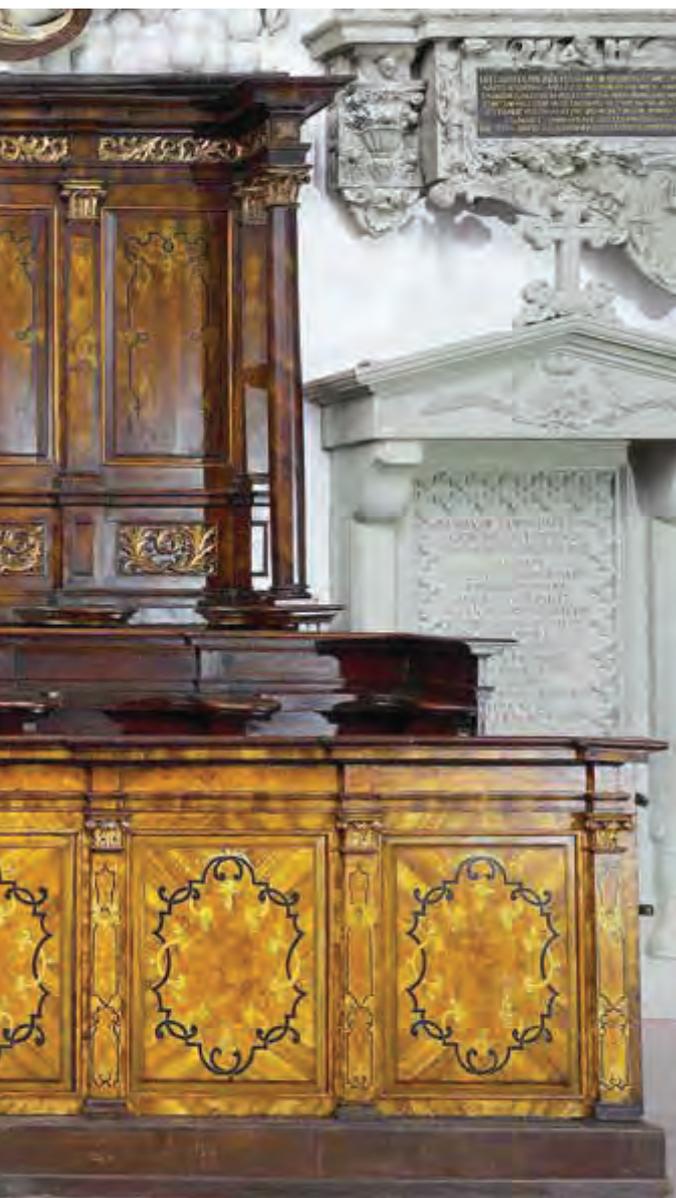
- 1 Gestühlblock Süd, nach vollzogener Restaurierung, 2023
- 2 Grundriss des Chors der Kirche, historische Grafik
- 3 Blick von Ost nach West, Grafik Christian Löffler, nach 1867
- 4 Der nördliche Gestühlblock, vermutlich um 1915, Foto Wilhelm Kratt
- 5 Reparatur an der Holzsubstanz, 2023
- 6 Gestühlblock Süd, Füllungen. Links angetroffener Zustand, rechts nach Abschluss der Maßnahme, 2023

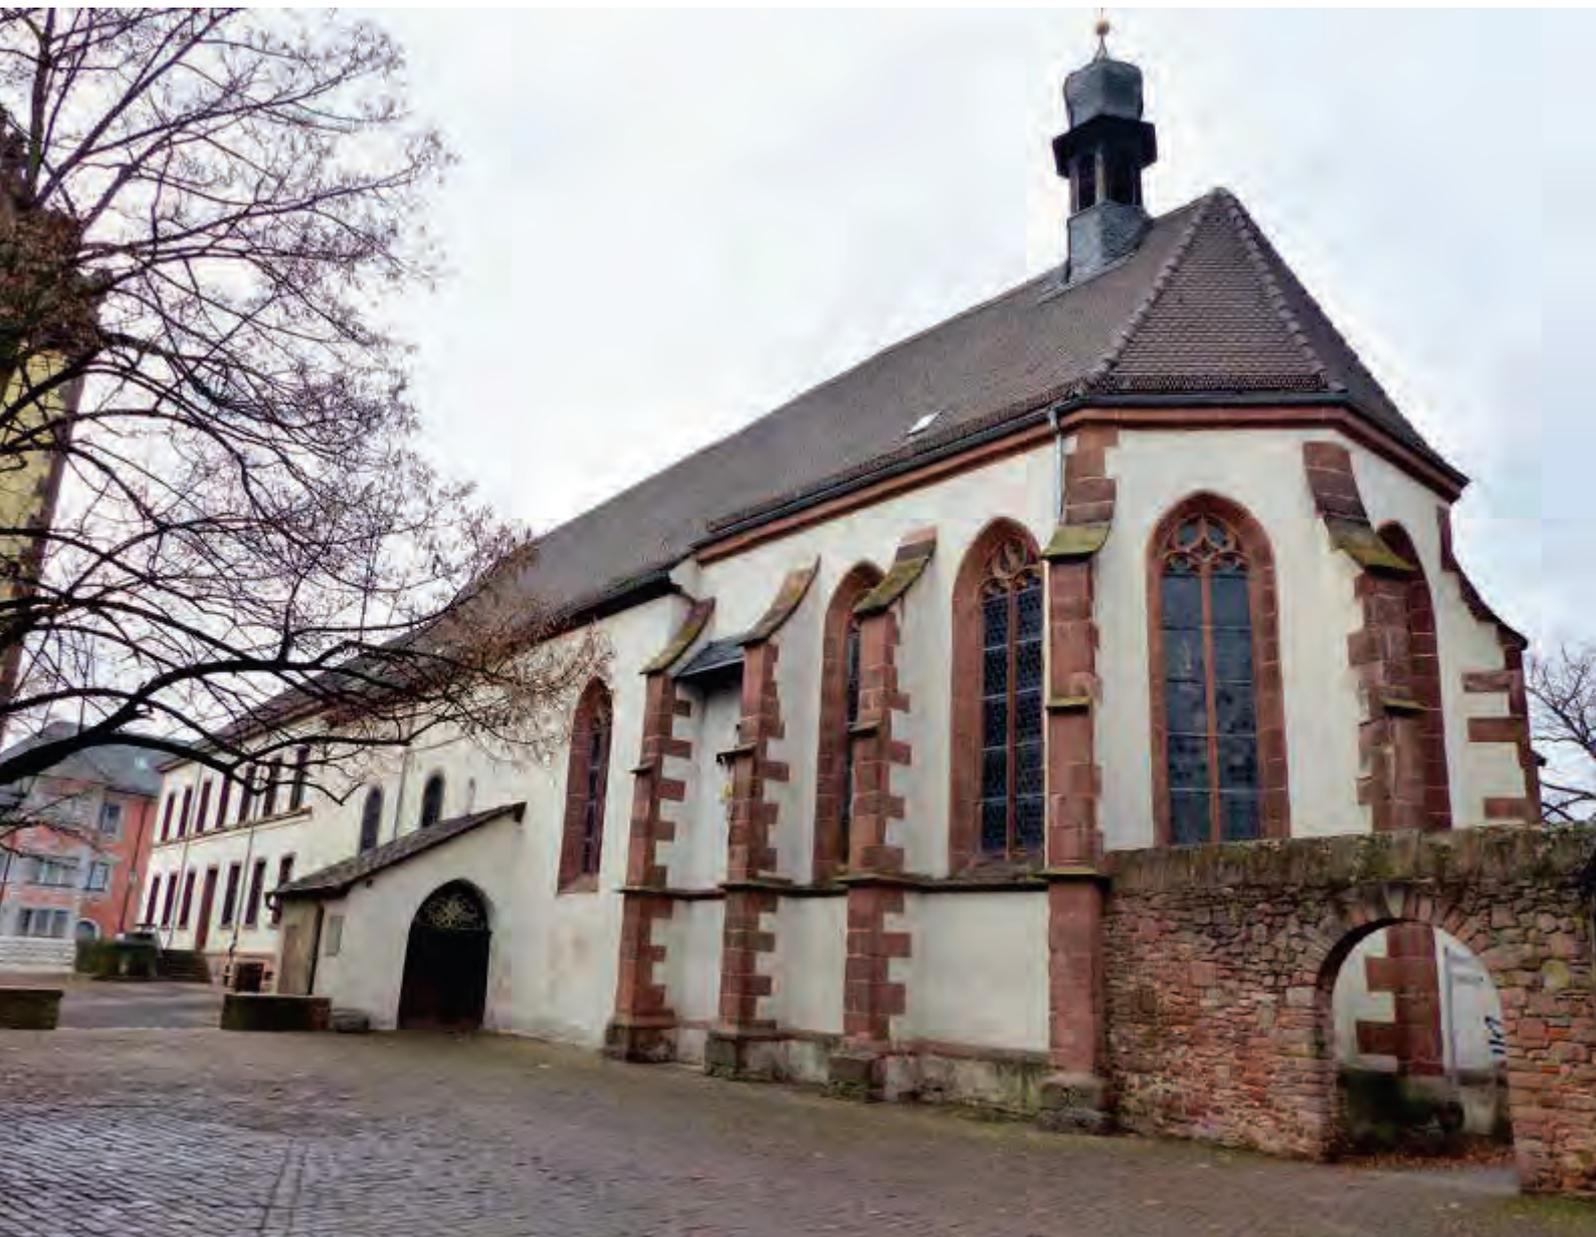
1

Nach langem Leerstand konnte die dringend erforderliche Sicherung und Instandsetzung der Sebastianuskapelle in Ladenburg endlich in Angriff genommen werden.

DER ERSTE BAUABSCHNITT 2023 konnten die statische Sicherung sowie die Arbeiten am Außenbau des Chors abgeschlossen werden. Ein stückweise eingebrachter Ringanker auf der instandgesetzten Mauerkrone des Chores soll endlich Ruhe ins statische System bringen. Darüber hinaus wurde das Dach zimmermannsmäßig repariert und die Deckung erneuert. Am Äußeren des Chors waren vor allem Maßnahmen an der Natursteingliederung erforderlich. Dort hatte unter anderem der sehr harte Zementmörtel der letzten Sanierung in den Fugen und an den Anschlüssen Schäden am Sandstein verursacht. Er wurde jetzt entfernt und durch einen weich eingestellten Kalkmörtel ersetzt. Schadhafte Steine erhielten Vierungen oder wurden bei Bedarf durch neue ersetzt. Die ebenfalls aus Zementmörtel bestehenden Putzflächen blieben erhalten, soweit ihr Zustand dies erlaubte. Dadurch konnten die Bestandsreste des darunter liegenden Putzes aus der Barockzeit gerettet werden. Ein neuer Anstrich schloss die Maßnahmen ab.

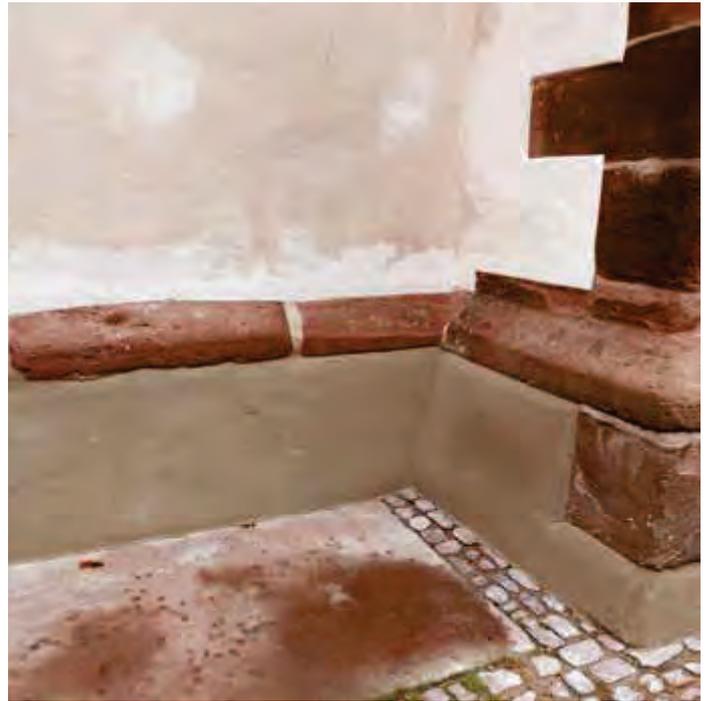
- 1 Außenansicht des Chors, 2017
- 2 Chordetail nach Abschluss der Sandsteinreparatur und während der Putz- und Anstricharbeiten, 2024
- 3 Decke über dem Kirchenraum noch vor der Sanierung, 2024
- 4 Blick in den Chorraum nach der Instandsetzung, 2024
- 5 Dachstuhldetail mit dem neuen Ringanker, 2024
- 6 Noch nicht restaurierter Schaden zwischen Chorgewölbe und Außenwand, 2024
